KOSTEUSVAURIOITUNEEN VALESOKKELIRAKENTTEEN KORJAUSMENETELMÄN VALINTA

Rakennetun ympäristön tiedekunta
Kandidaatintyö
Tammikuu 2020

Essi Lääveri: Kosteusvaurioituneen valesokkelirakenteen korjausmenetelmän valinta
(Choosing a repair method for a moisture damaged false stem wall)

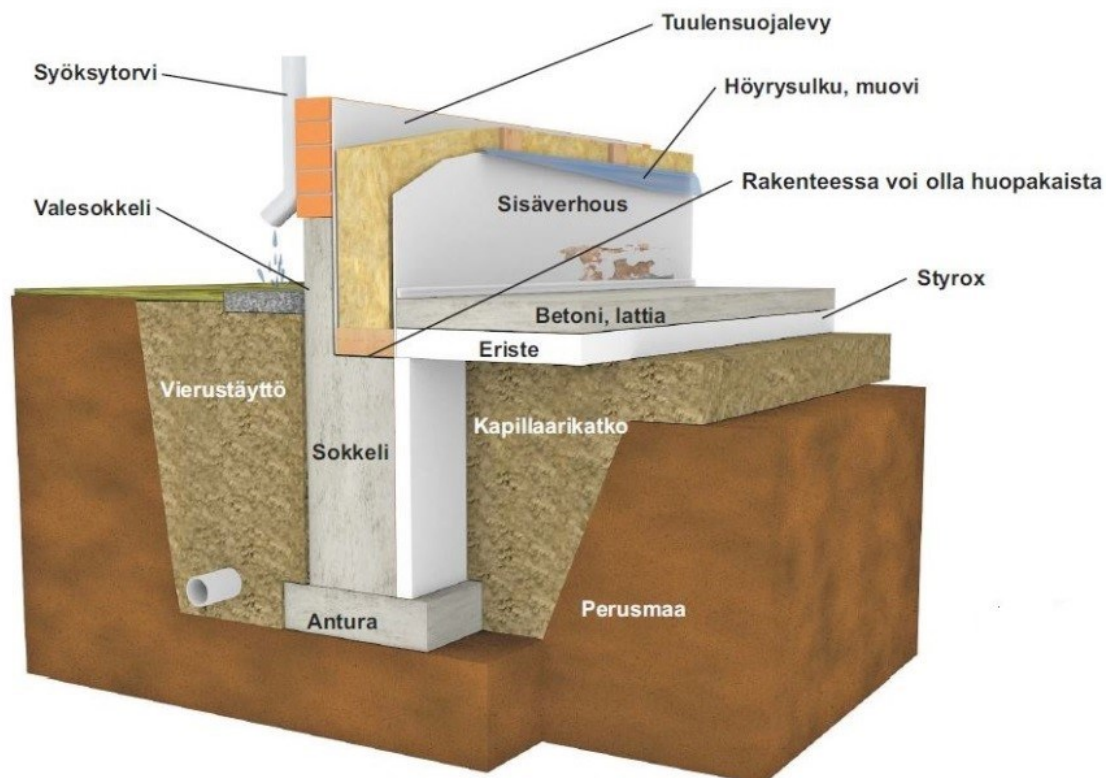
Kuva 1. Havainnollistava esimerkkikuva valesokkelirakenteesta (Heikkinen 2012, s. 11).

Valesokkelirakenteessa rakennuksen ulkoseinän puurungon alasidepuu ja lattiapinta ovat yleensä samassa tasossa maanpinnan kanssa tai jopa sen alapuolella (kuva 1). Seinän puurankarungon edessä on itse valesokkeli, jonka yläpinnasta rakennuksen ulkoverhous alkaa. Valesokkeli kantaa ulkoverhouksen kuorman ja seinän puurunko siirtää rakennuksen kuormat suoraan lattiatasoon. (FISE 2016.) Valesokkelirakenteessa sokkeli osa koostuu betonirakenteesta tai kevytsorabetoniharkkorakenteesta. Valesokkelia kutsutaan myös nimellä piilosokkeli. (Weijo et al. 2019, s. 159).

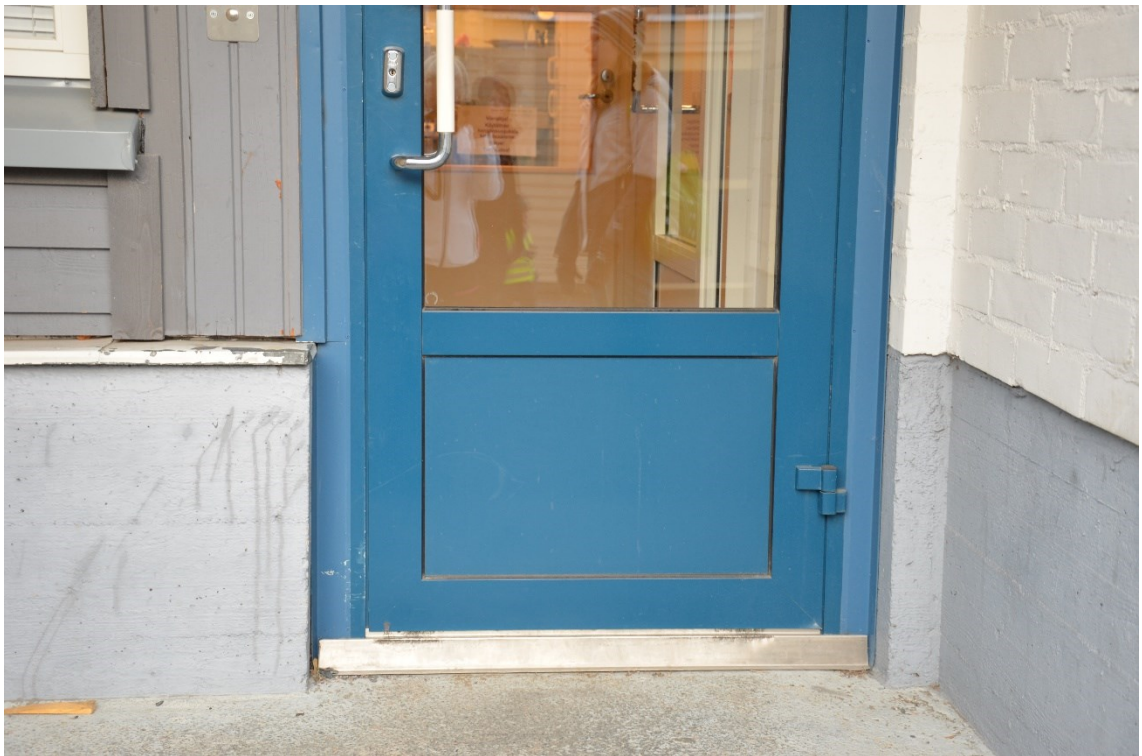
Kuva 2. Rakennuksen ulko-ovi on sokkelin yläpintaa huomattavasti alempana.

Valesokkelirakenne on tunnistettavissa rakennuksen ulkopuolelta ja rakennekuvista. Ulkopuolelta katsottuna valesokkelirakenteisessa talossa sisäänkäynnit eli ulko-ovien alareunat ovat sokkelin yläpintaa huomattavasti alempana (Heikkinen 2012, s. 11). Kuvassa 2 on havainnollistettu valesokkelirakenteisen talon sisäänkäyntiä. Rakennekuvista valesokkelin tunnistaa siitä, että seinän alasidepuu sijaitsee sokkelin yläpintaa huomattavasti alempana, ja rakennuksen lattianpinta on maanpinnan tasossa tai alempana (FISE 2016). Kuvassa 3 on havainnollistettu valesokkelin rakennekuvaa.

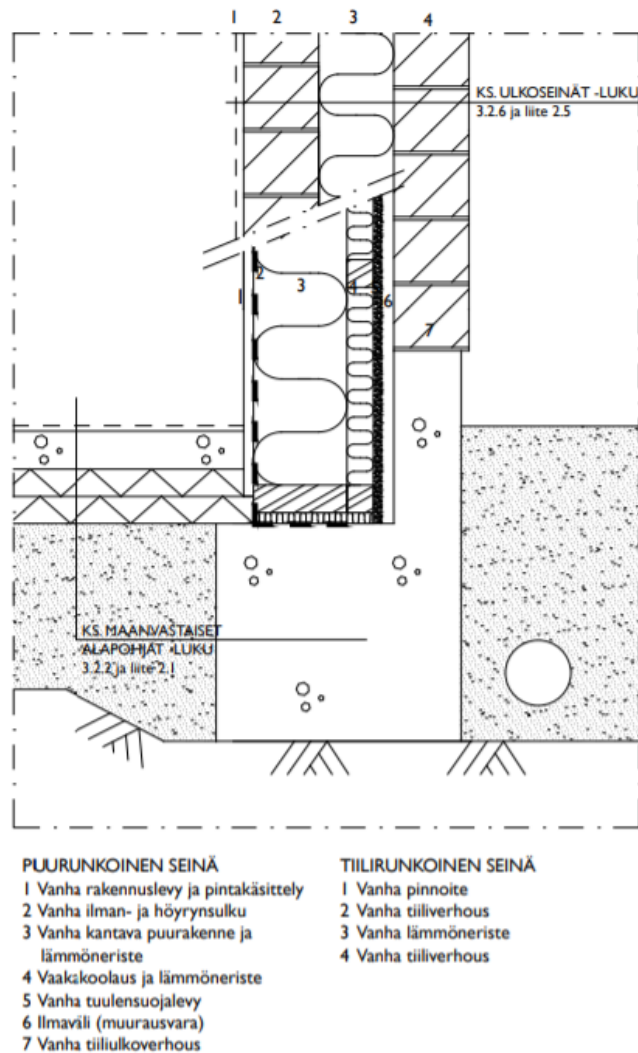
Kuva 3. Rakennekuva valesokkelirakenteesta, missä alasidepuu sokkelin yläpintaa huomattavasti alempana, ja lattia maanpinnan kanssa samassa tasossa (Weijo et al. 2019, s. 158).

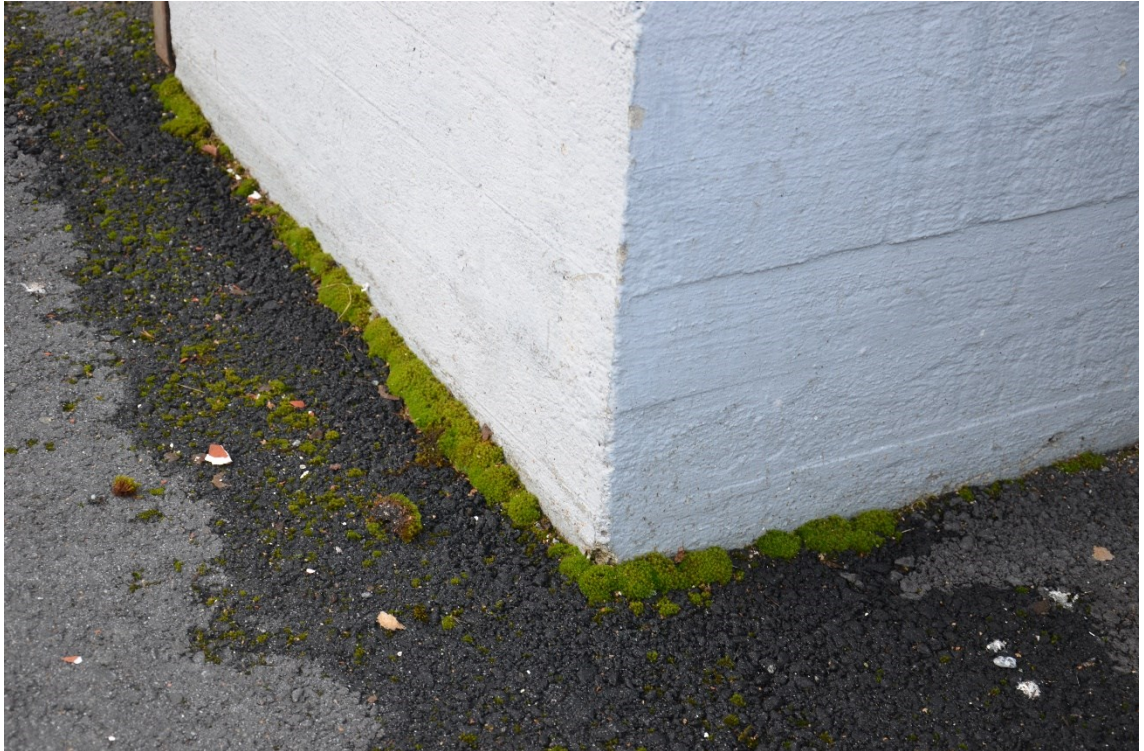
Kuva 4. Valesokkelin ja maanpinnan saumaan on päässyt kasvamaan sammalta kosteuden takia.

Tutkimuksen sisältyi korjauskohteessa vierailu. Vierailukohteessa havaittiin, valesokkelirakenteen edustaa tarkasteltaessa maassa sammalkasvustoa (kuva 4). Sokkelin eteen maanpinnalle kasvamaan päässyt sammal tarkoittaa, että kosteus pääsee kertymään valesokkeliin ja sen läheisyyteen. Tarkasteltaessa valesokkelin pintaa huomataan sokkelin pinnoitteen irronneen paikoittain, mikä saattaa olla seurausta kosteasta valesokkelin pinnasta.

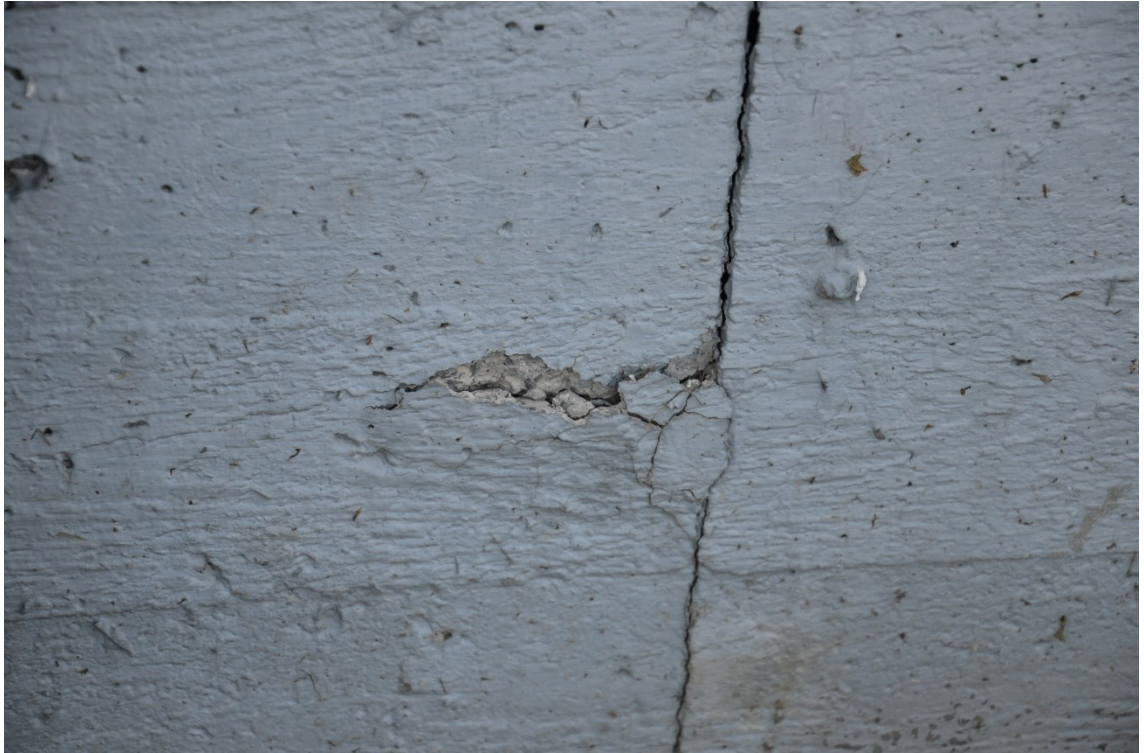
Kuva 5. Sokkelin sisällä ruostumaan päässyt raudoite on murtanut sokkelin ulkopintaa.

Korjauskohdevierailulla havaittiin teräsbetonisen sokkelin raudoitusterästen korroosion aiheuttamia vaurioita rakenteen ulkopinnassa. Lähellä ulkopintaa kulkevien raudoitteiden ruostuessa ne vaurioittavat betonivalun pintaa ja saattavat tulla esiin sokkelin pinnasta (kuva 5). Betonipinnan vaurioitumisesta syntyvä halkeama sokkelin sisäosiin kiihdyttää rakenteen korroosiota entisestään.

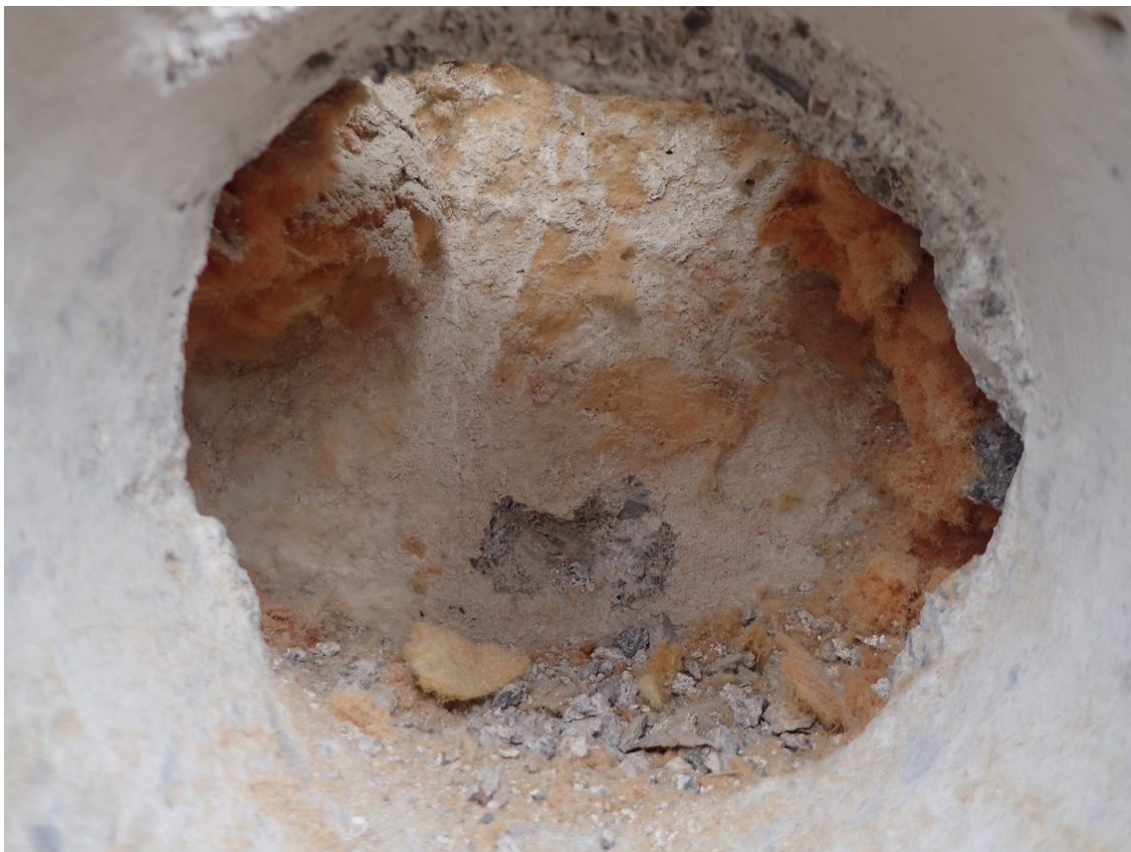
Kuva 6. Valesokkelirakenteeseen ulkoapäin poraamalla tehty rakenneavaus, jossa näkyy tummunutta villaa (Ruusala, sähköpostiviesti 11.10.2019).

Valesokkelirakenteen tapauksessa tyypillisiä rakenne- ja kosteusteknisiä tutkimuksia ovat esimerkiksi rakenneavaukset, rakenteiden sisältä tehtävät mittaukset (Pitkäranta 2016, s. 30). Rakenneavauksesta voidaan löytää esimerkiksi tummunutta villaa, joka tarkoittaa, että villa on joutunut kosteuden kanssa kosketuksiin. Rakenteeseen tehtyä rakenneavausta on havainnollistettu korjauskohdevierailulla otetussa kuvassa 6.

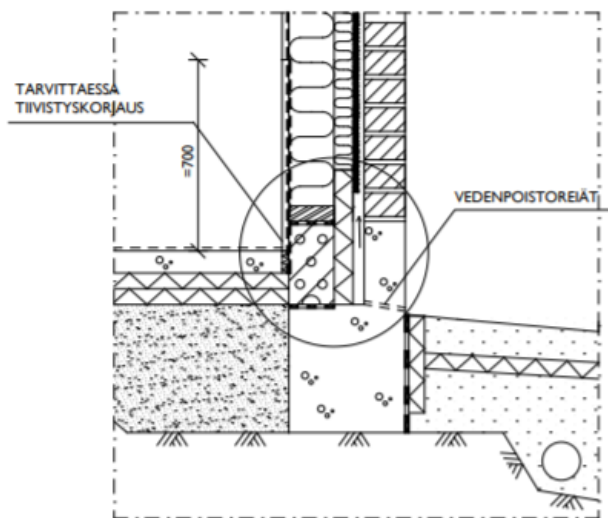
Kuva 7. Puurungon alle on muurattu kantava rakenne kevytsoraharkoista (Weijo et al. 2019, s. 275).

Katkaistut puurunkotolpat korvataan muuraamalla niiden alle kevytsoraharkoista kantava rakenne (kuva 7). Harkkomuurauksen huonon lämmöneristävyuden vuoksi muurauksen ja sokkelin väliin asennetaan sopiva solulämmöneriste. Valesokkelin ja lämmöneristeen väliin jätetään noin 25 mm ilmarako sokkelirakenteen tuulettumista varten. Riittävän tuulettumisen takaamiseksi valesokkeliin voidaan esimerkiksi ulkopuolelta porata yläviistoon tuuletusreikiä. (Weijo et al. 2019, s. 160.)

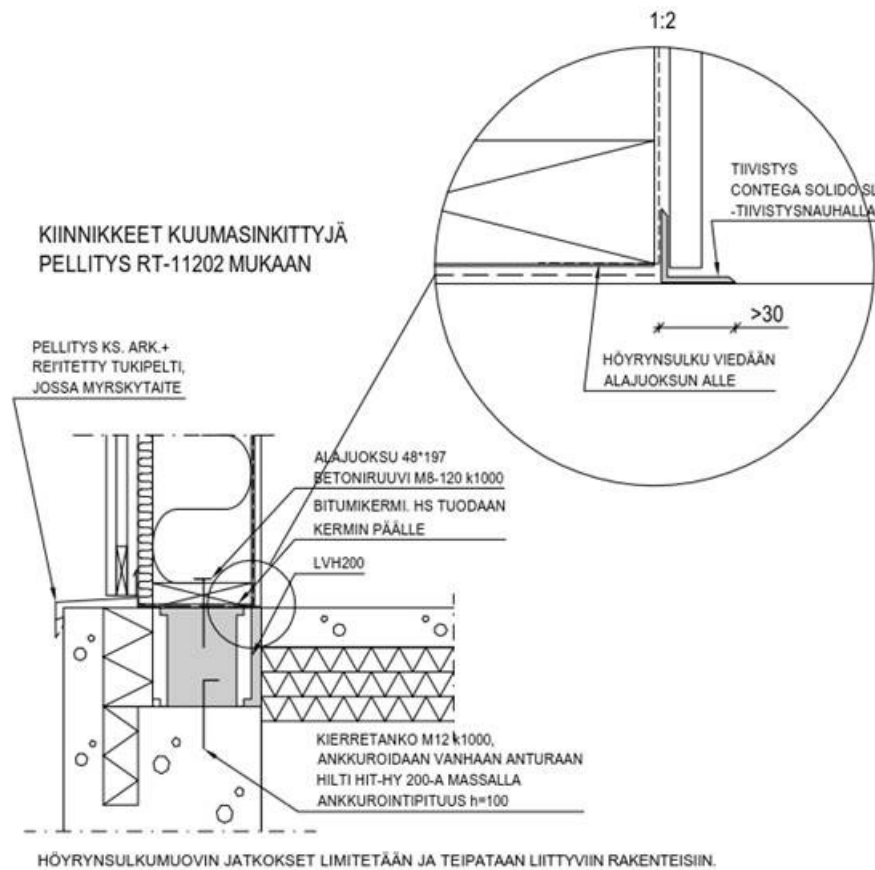
Kuva 8. Seinän puurunko on nostettu onteloharkolla alkamaan samasta tasosta sokkelin reunan kanssa (Ruusala, sähköpostiviesti 11.11.2019).

Korjaaminen on mahdollista myös onteloharkolla kevytsoraharkon sijaan. Onteloharkoilla korjattaessa alajuoksun ankkurointikin onnistuu harkoissa olevien onteloiden lävitse. Onteloharkkojen tyhjät ontelot valetaan betonilla umpeen yhtenäisen, vahvan rakenteen saavuttamiseksi (kuva 8).

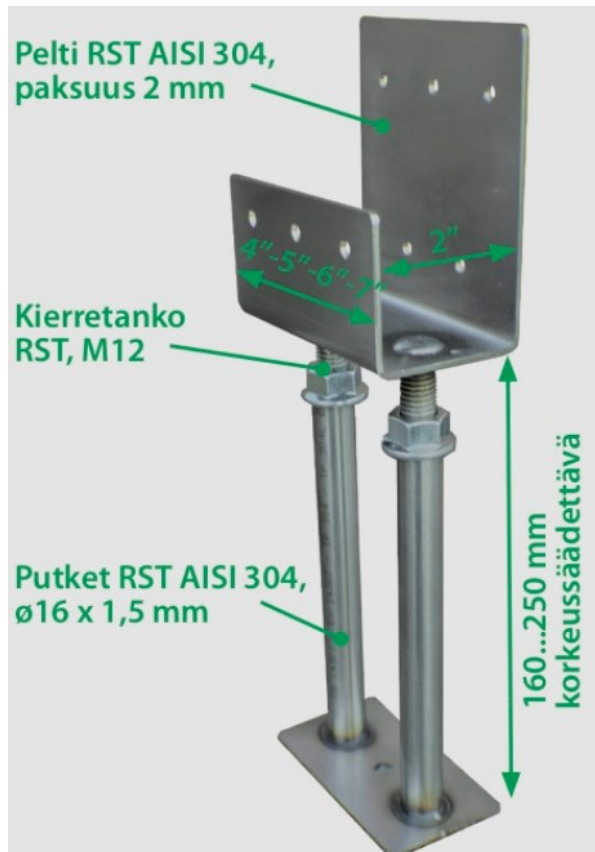
Kuva 9. Korkeussäädettävä ruostumattomasta teräksestä valmistettu valesokkelikenkä (RT 38964 2018).

Valesokkelikenkä on ruostumattomasta teräksestä valmistettu korkeussäädettävä tuote, joka sopii kantavien- ja väliseinien korjaukseen (kuva 9). Valesokkelikenkä on mahdollista läpivalaa betonilla. (RT 38964 2018.)

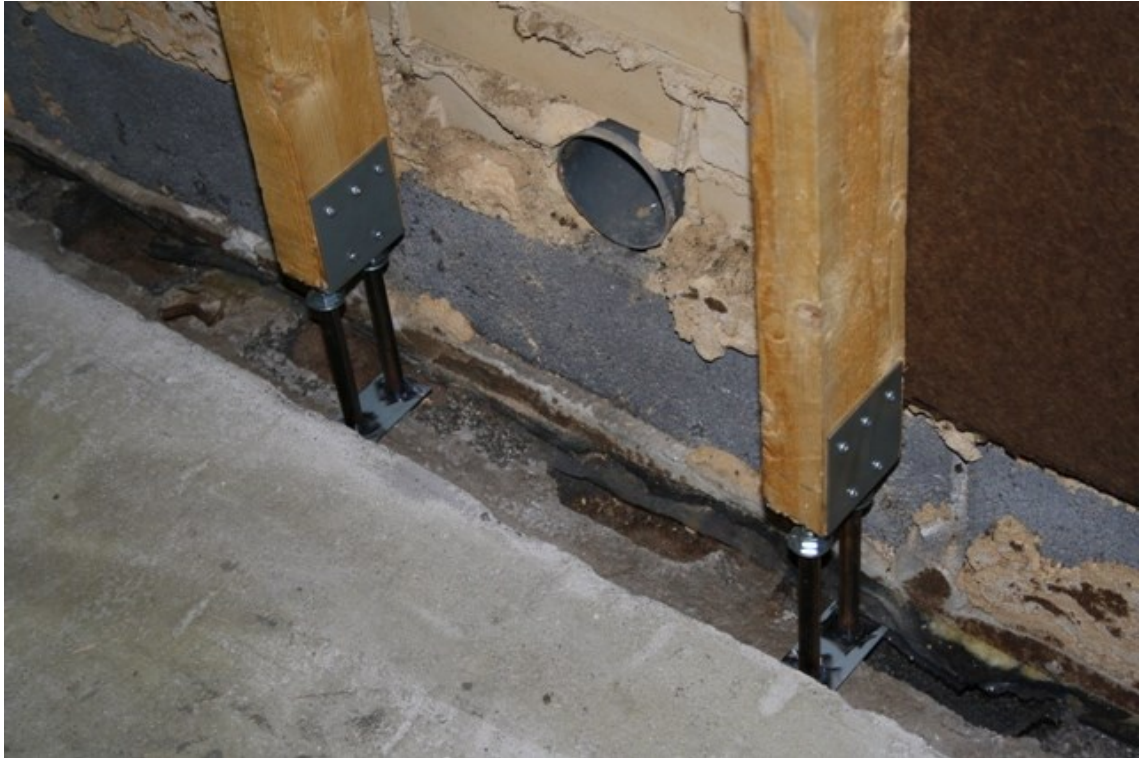
Kuva 10. Runkotolppien alle on asennettu teräksiset valesokkelikengät (Valesokkeli.fi 2019).

Korjausmenetelmässä seinästä puretaan tuulensuojalevyt, alasidepuut ja katkaistaan kosteusvaurioituneet puiset runkotolpat. Runkotolppa katkaistaan enimmillään 250 mm korkeudelta alustastaan, jotta valesokkelikenkä ylettää korvaamaan sen. Kaikki rakenteessa oleva mikrobivaurioitunut materiaali puhdistetaan ensin huolellisesti, minkä jälkeen valesokkelikengät voidaan asentaa paikoilleen. Teräksinen kenkä sijoitetaan puisen tolpan alle. Valesokkelikenkä ruuvataan kiinni tolppaan ja mutterit kiristetään niin, että kenkä alkaa kantamaan runkotolpan kuormaa. (RT 38964 2018.) Paikoilleen asennettuja valesokkelikienkiä havainnollistettu kuvassa 10.

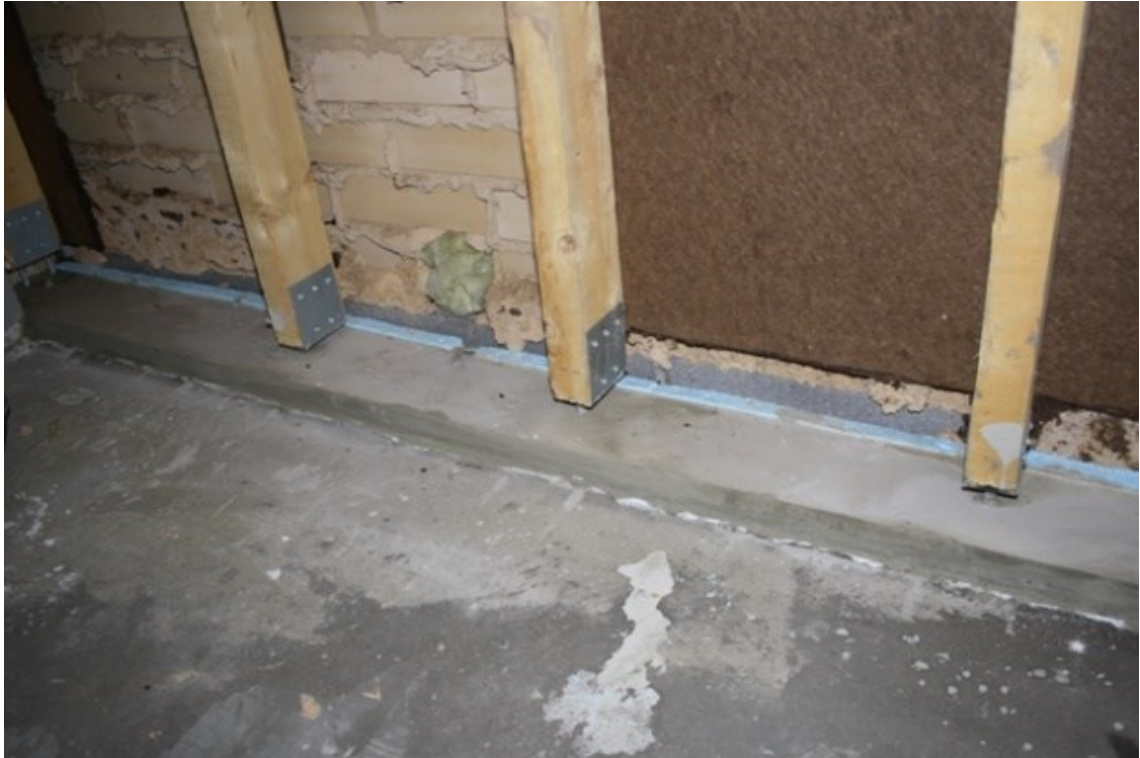
Kuva 11. Tyhjä kuoppa valesokkelin ja lattian rajan välistä on valettu betonilla umpeen (Valesokkeli.fi 2019).

Huolellisen puhdistuksen ja kenkien asennuksen jälkeen asennetaan eristelevyt valesokkelin sisäpintaa vasten ja valesokkelikengien alle. Eristeiden päälle asennetaan höyrynsulkumuovi, joka nostetaan ylös seinälle. Lopuksi lattianpinnan ja eristeiden väliin jäävä tyhjä kuoppa voidaan valaa esimerkiksi betonilla täyteen valesokkelikengien lävitse. (RT 38964 2018.) Haittapuolena on betonoinnin kuivumisesta haihtuva kosteus ja kuivumisen mahdollinen pitkä kesto. Kuivumisen kesto riippuu täytettävän kuopan syvyydestä, sillä betonointi pääsee kuivumaan vain yhteen suuntaan, ylöspäin. Betonilla täyteen valettua kuoppaa on havainnollistettu kuvassa 11.

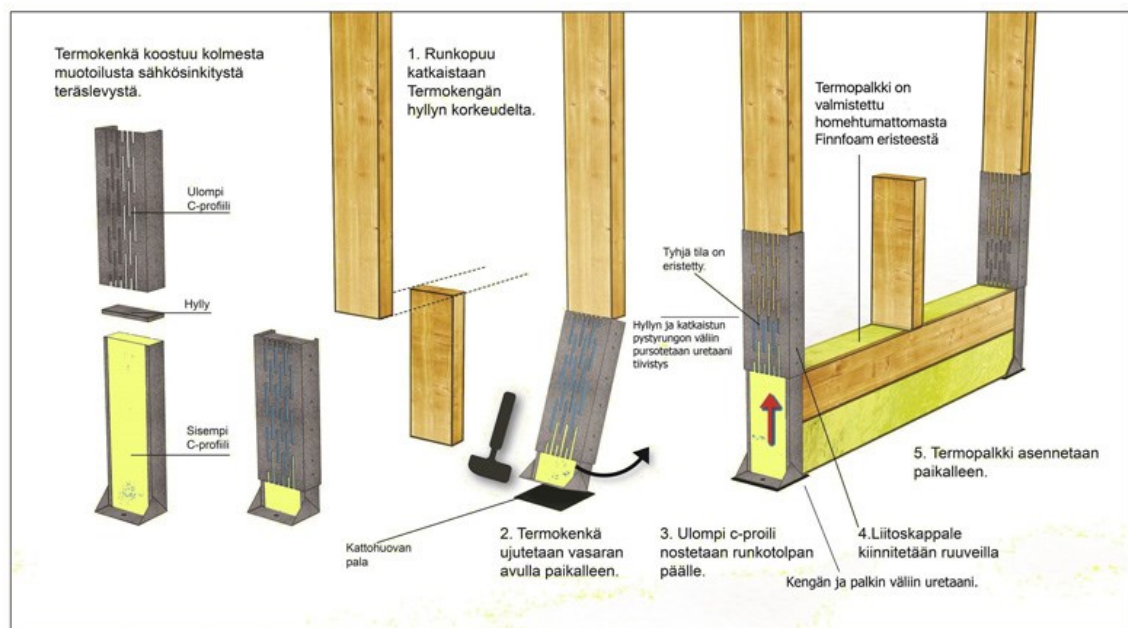
Kuva 12. Termotuotteen asennus vaiheittain (Finnfoam Oy 2019)

Termotuote korjausmenetelmän seinärakenteen purkutyöt eivät eroa merkittävästi harkkomenetelmän töistä. Sisäseinä puretaan ikkunoiden alaosaan asti poistamalla sisäseinälevyt ja villat. Ennen Termotuotteen asennusta puinen runkotolppa katkaistaan oikealta korkeudelta. Katkaistun runkotolpan alle asetetaan Termokenkä, jonka jälkeen ulompi C-profiili kiinnitetään paikoilleen yhdistämään kenkä ja runkopuu. Vaakatason Termokenkien väliin asennettavat Termopalkit asennetaan liimaamalla ne kiinni sokkeliin. Lopuksi kenkien ja palkkien väli tiivistetään polyuretaanivaahdolla ja höyrynsulkumuovi limitetään seinärungon höyrynsulun kanssa. Myöhemmin asennettavat sisäverhouslevyt ja jalkalistat on mahdollista kiinnittää termopalkkiin. (Juopperi & Kumpulainen 2013, s. 260.) Termotuotteen asennus on esitetty vaiheittain kuvasarjana kuvassa 12.
